**RELATÓRIO FOTOGRÁFICO DAS MANIFESTAÇÕES  
PATOLÓGICAS NAS ESCOLAS MUNICIPAIS DE BARRA  
DO CORDA – MA**

**U.I. CÍCERO ROGRIGUES PACHECO**

**BARRA DO CORDA – MA  
NOVEMBRO DE 2022**

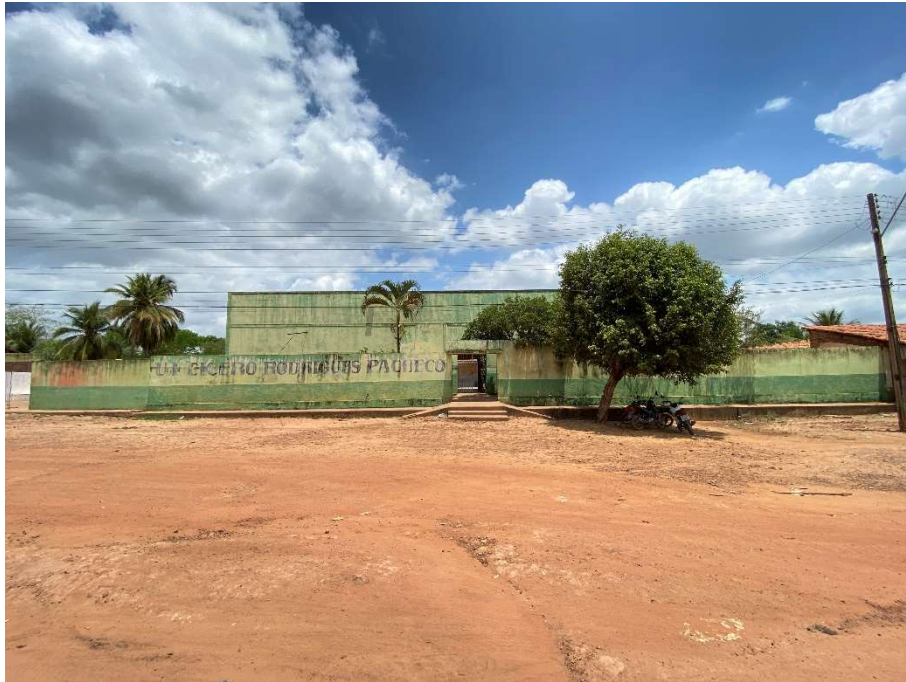
**Revestimento de fachada com descamação;**

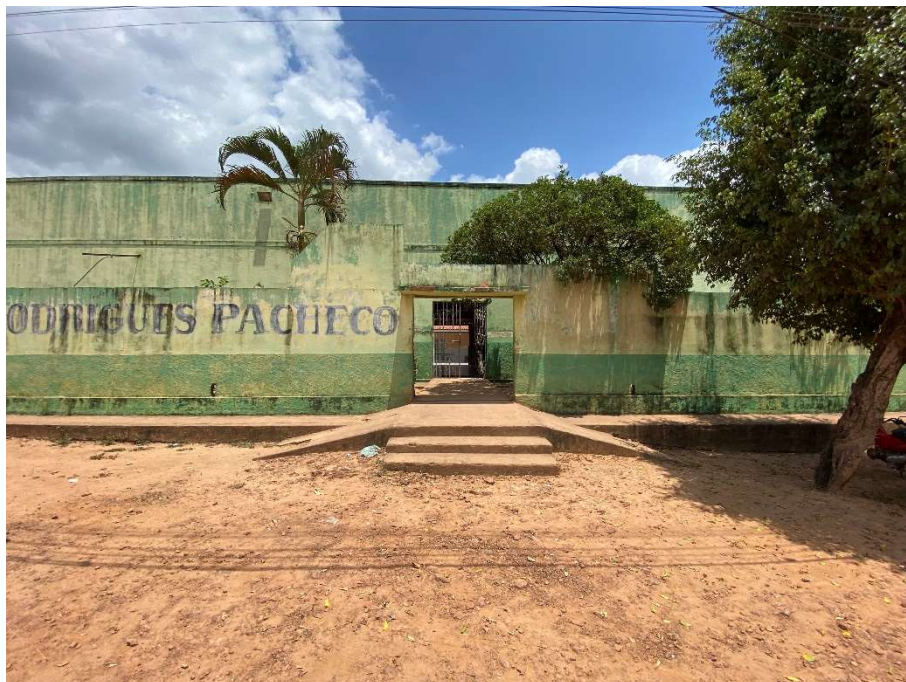
**Revestimento de fachada necessitando de pintura;**

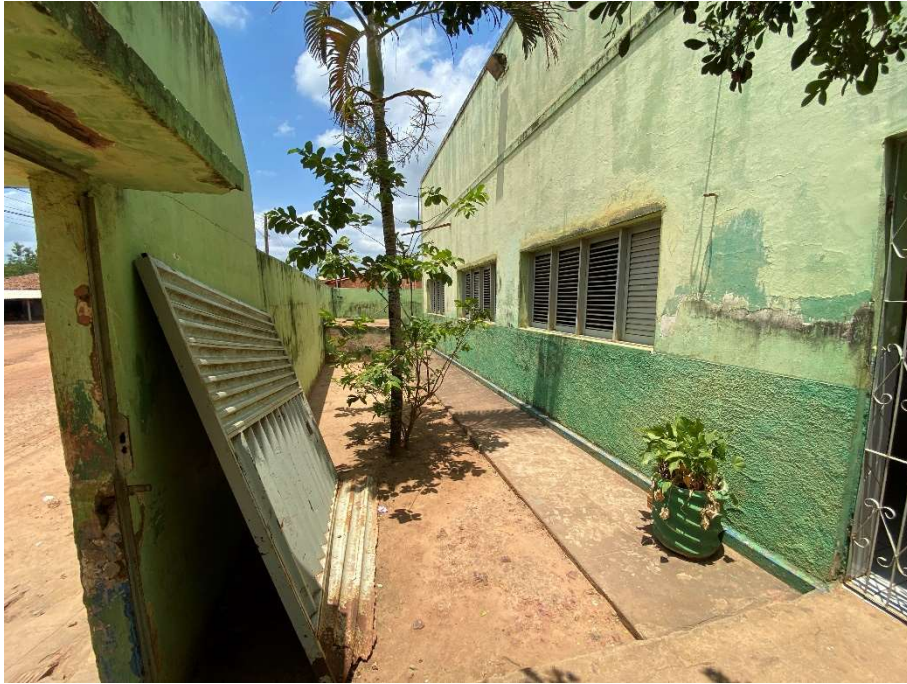
**Ausência de portão de entrada;**

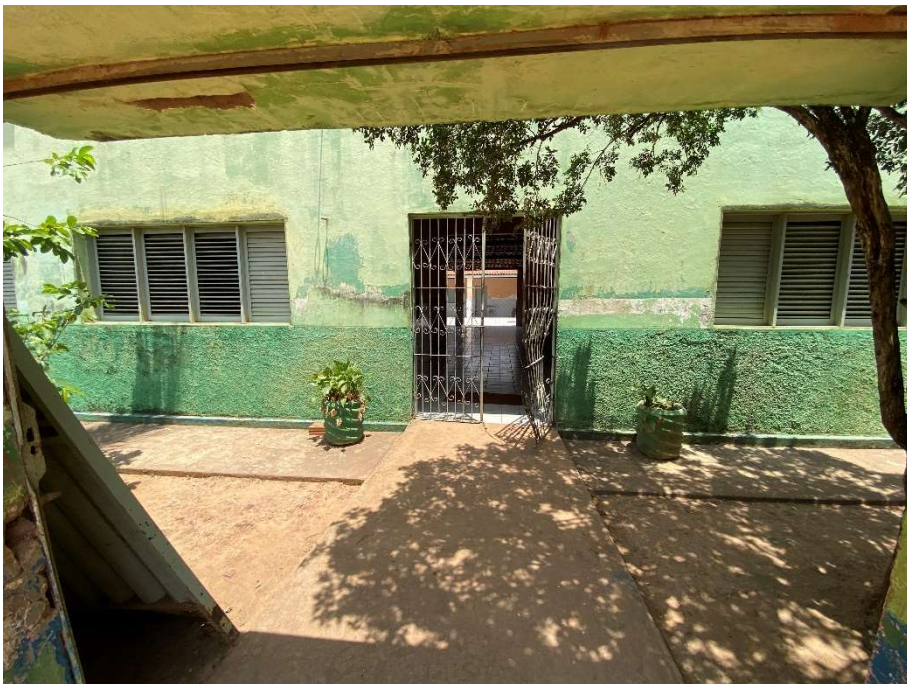
**Portão de entrada empenado/quebrado;**

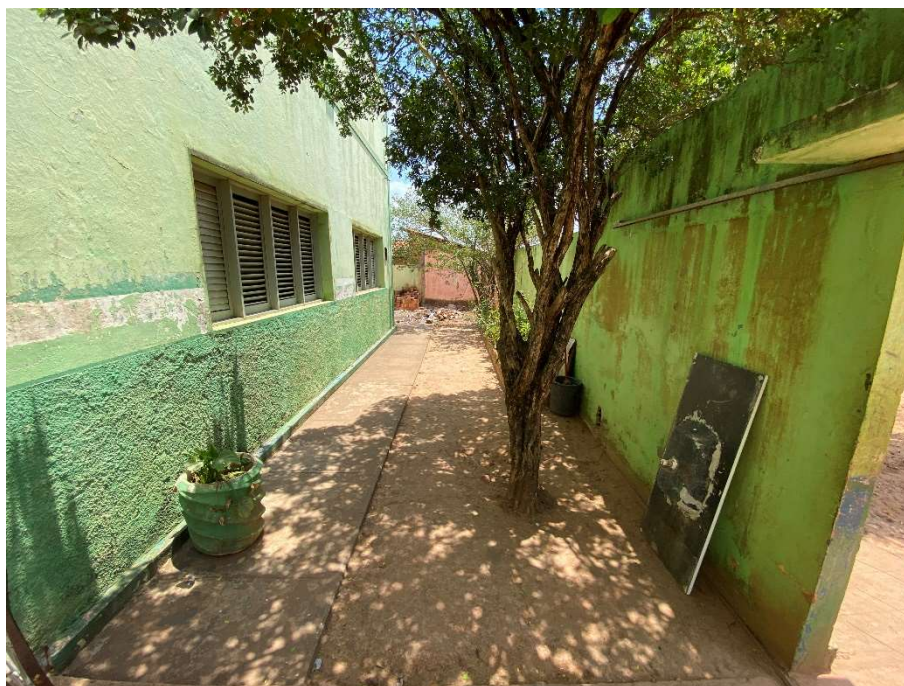
**Revestimentos internos necessitando de reparos;**

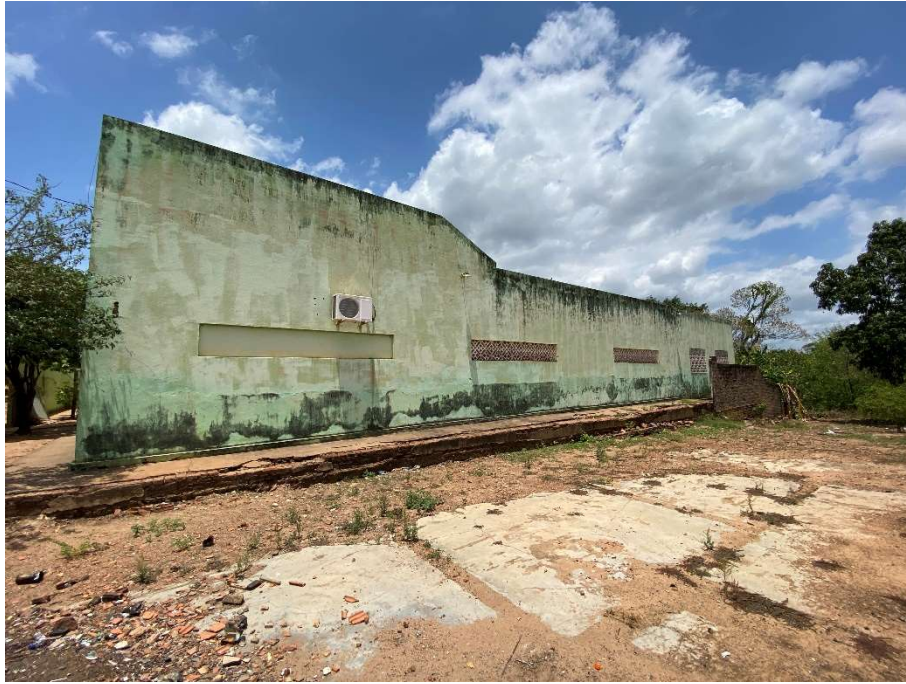
**Revestimento de parede danificado nas laterais da unidade;**

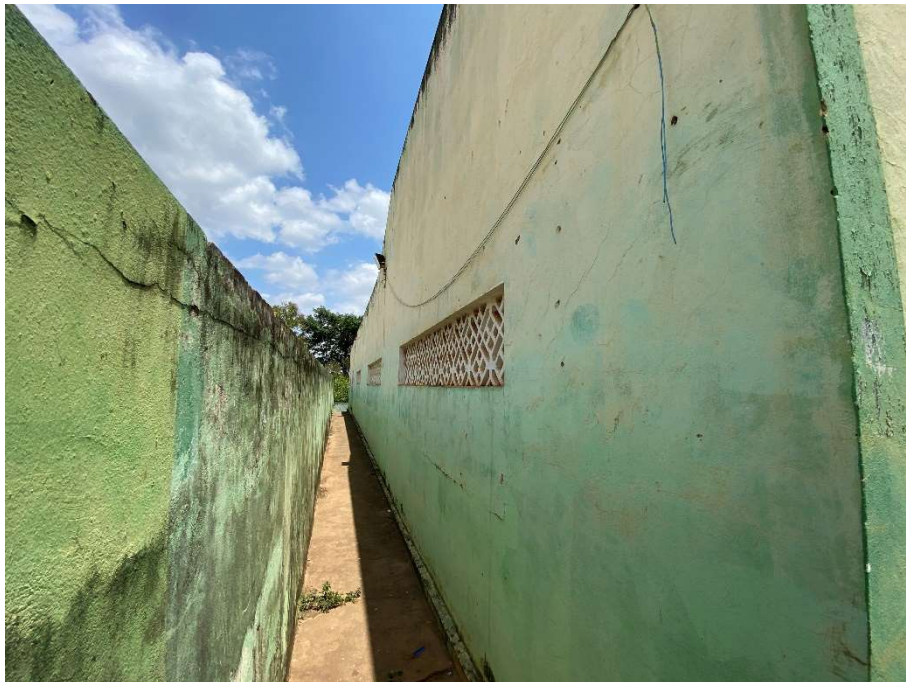
**Revestimento de parede necessitando reparos;**

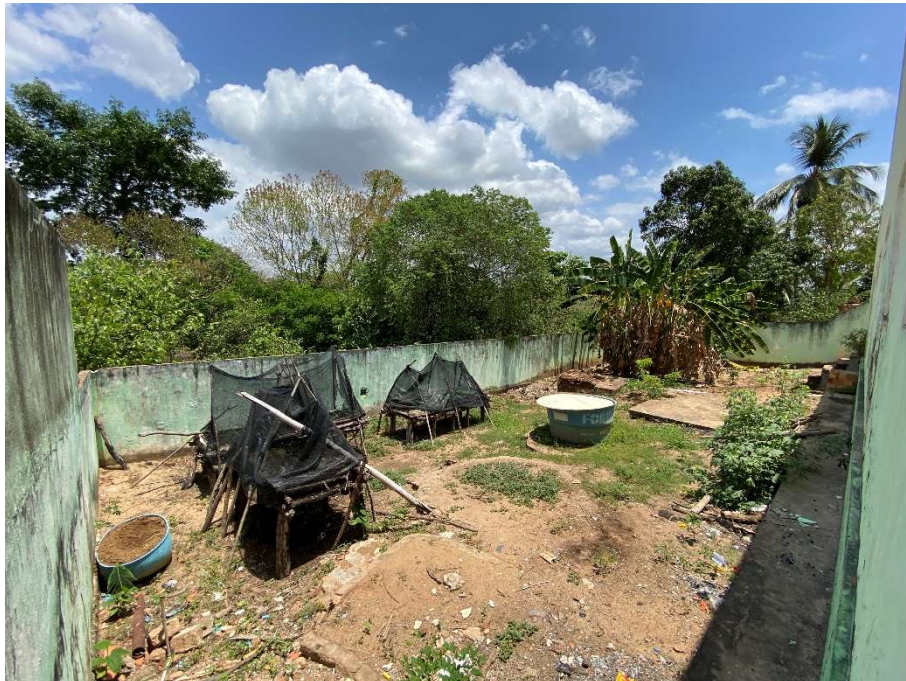
**Área sem calçada e piso adequado;**

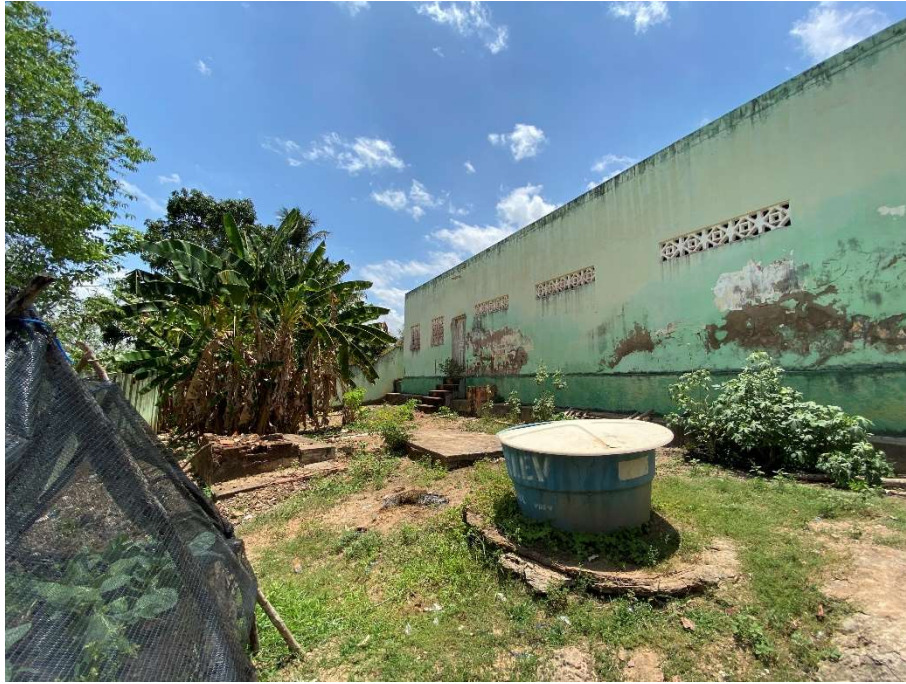
**Revestimentos danificados nos fundos da unidade;**

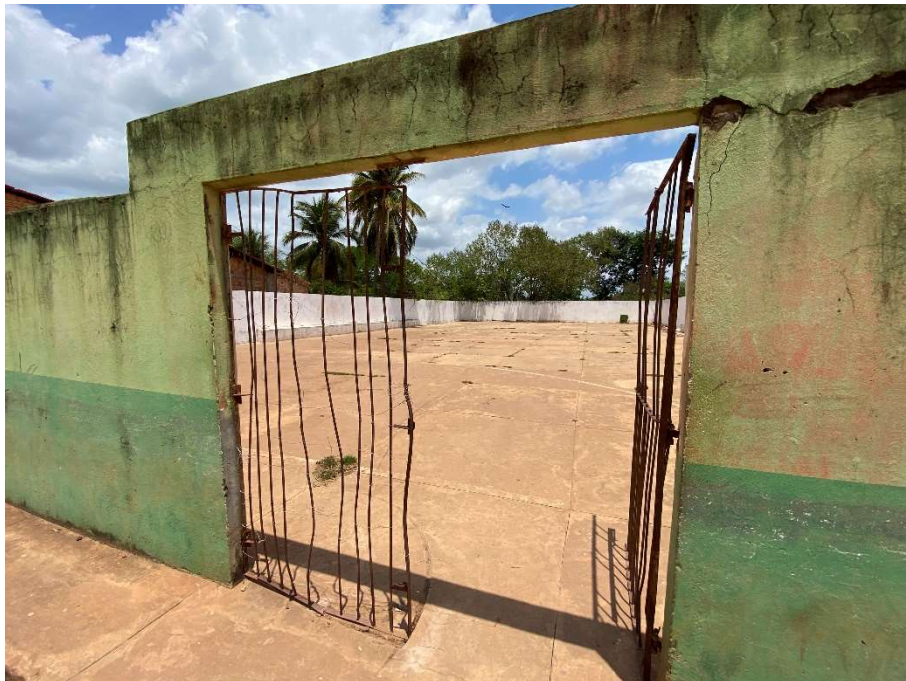
**Ausência de portão de entrada na quadra esportiva;**

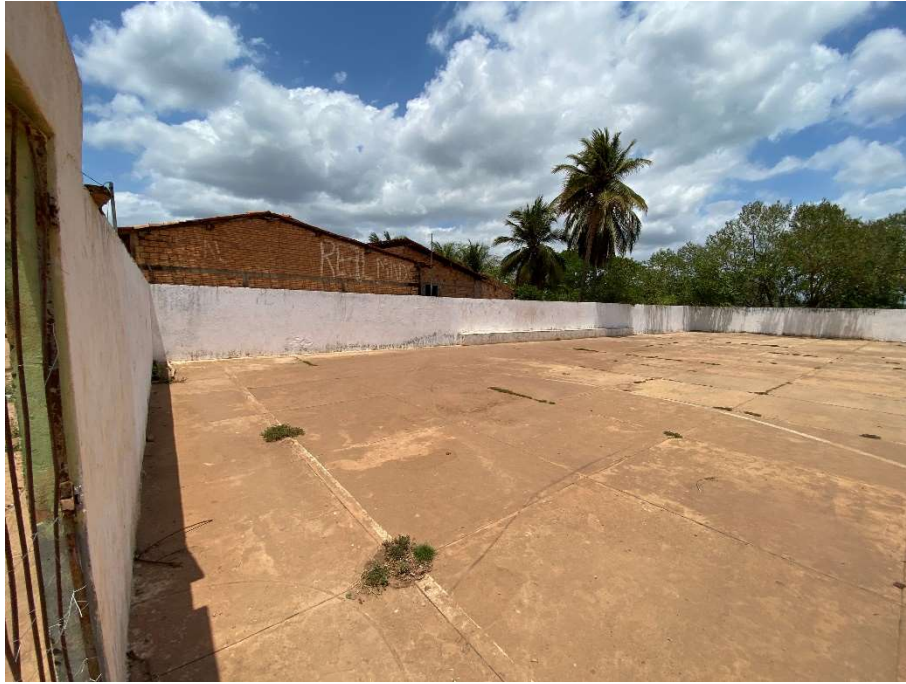
**Quadra esportiva com piso inadequado;**

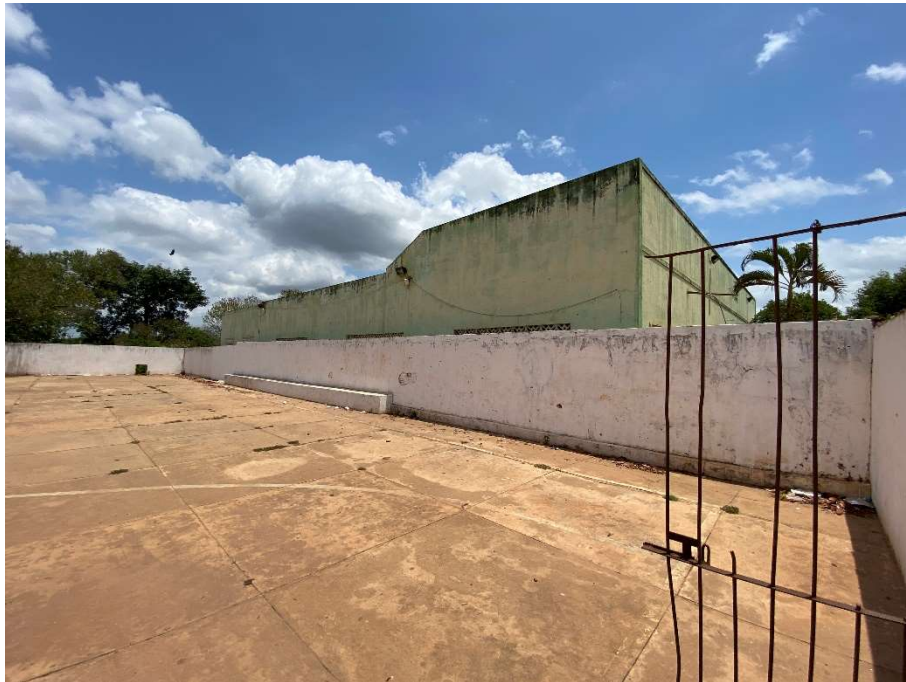
**Quadra esportiva com piso inadequado;**

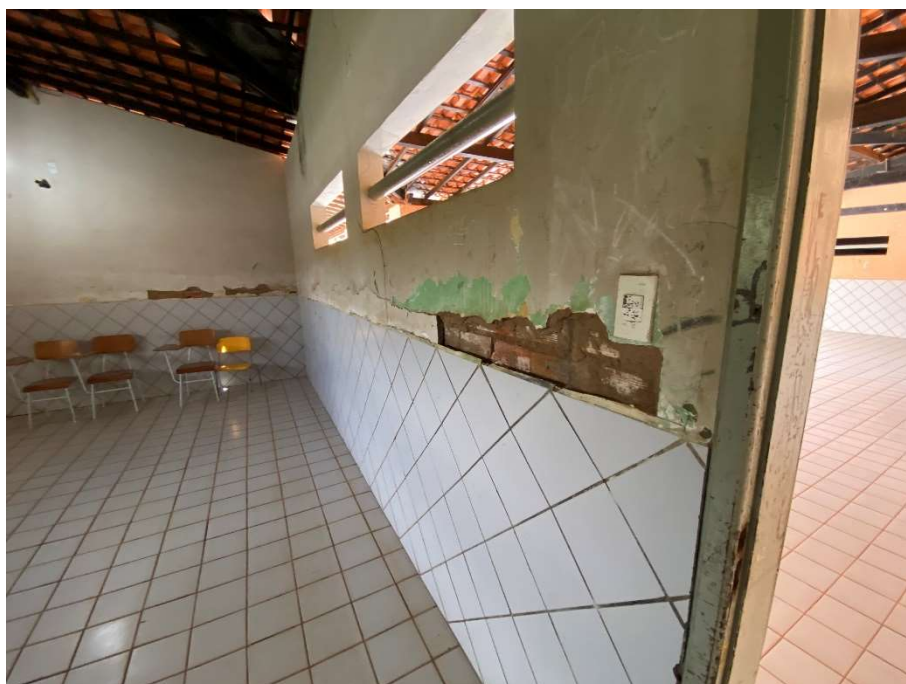
**Revestimento de parede danificado;**

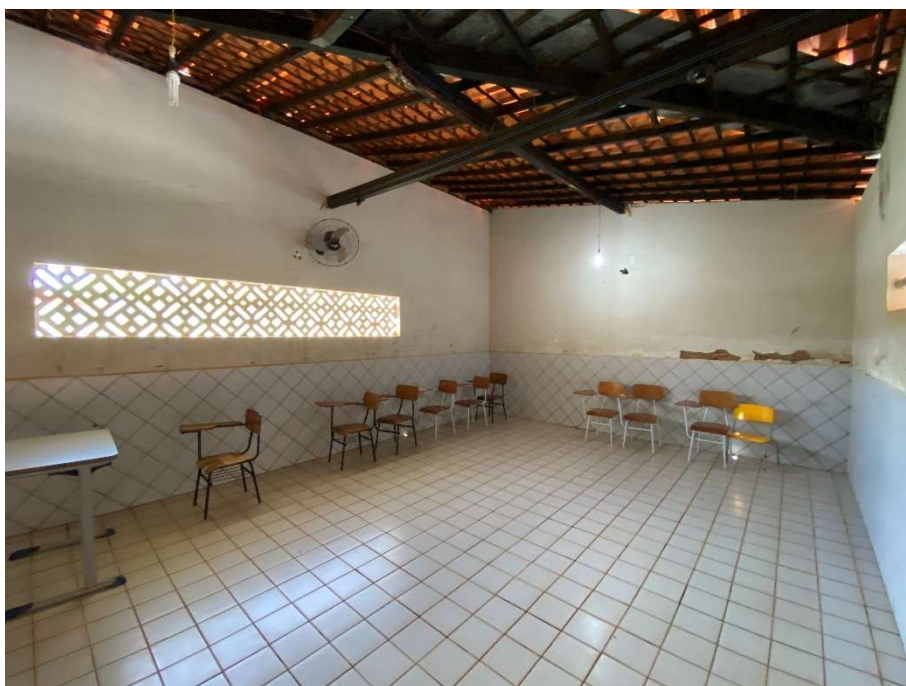
**Revestimento de parede danificado;**

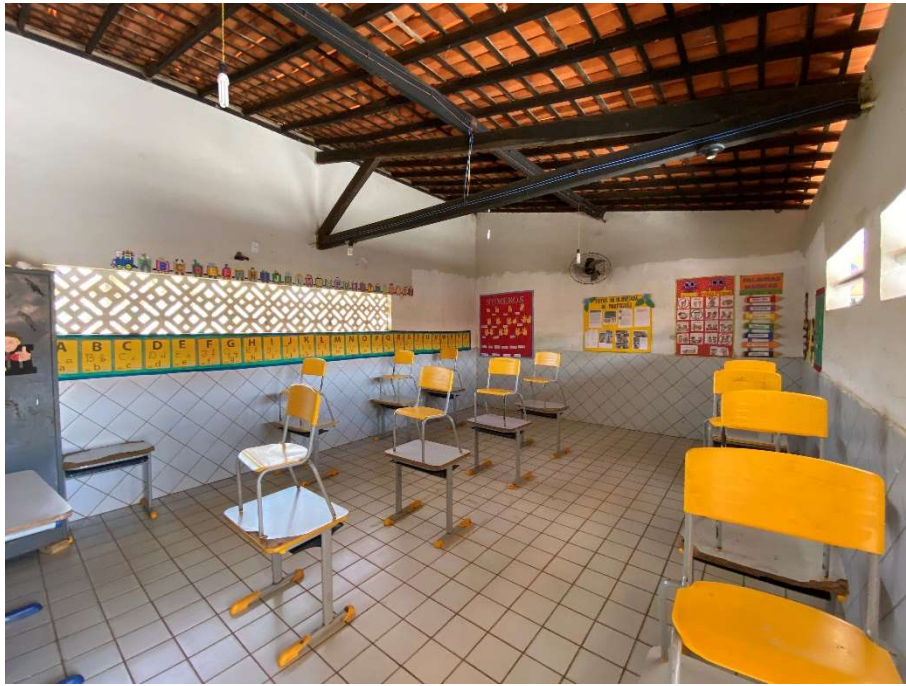
**Salas com mobiliário danificado;**

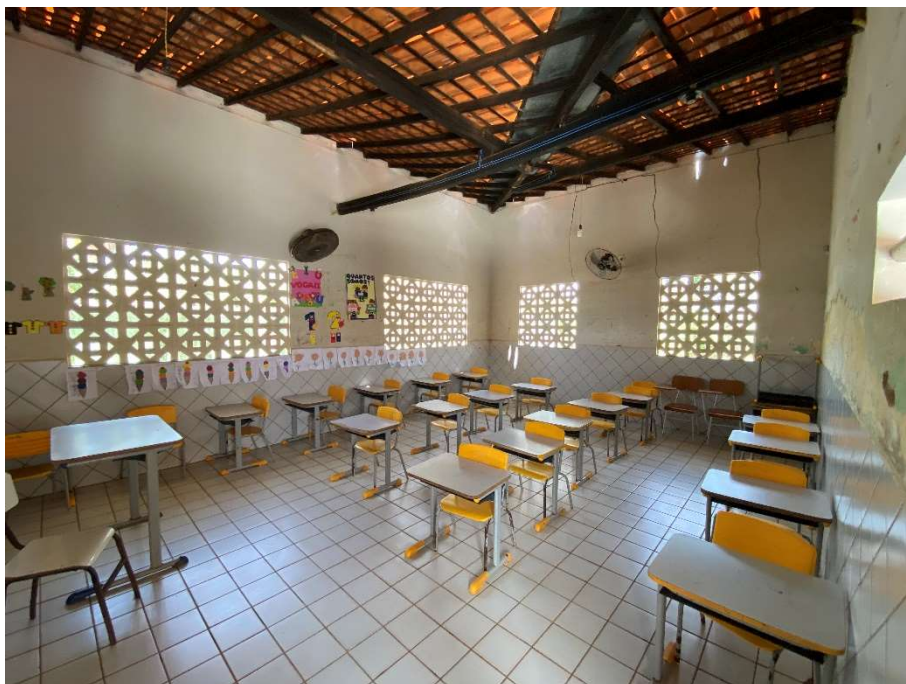
**Presença de cupim e goteiras nas salas;**

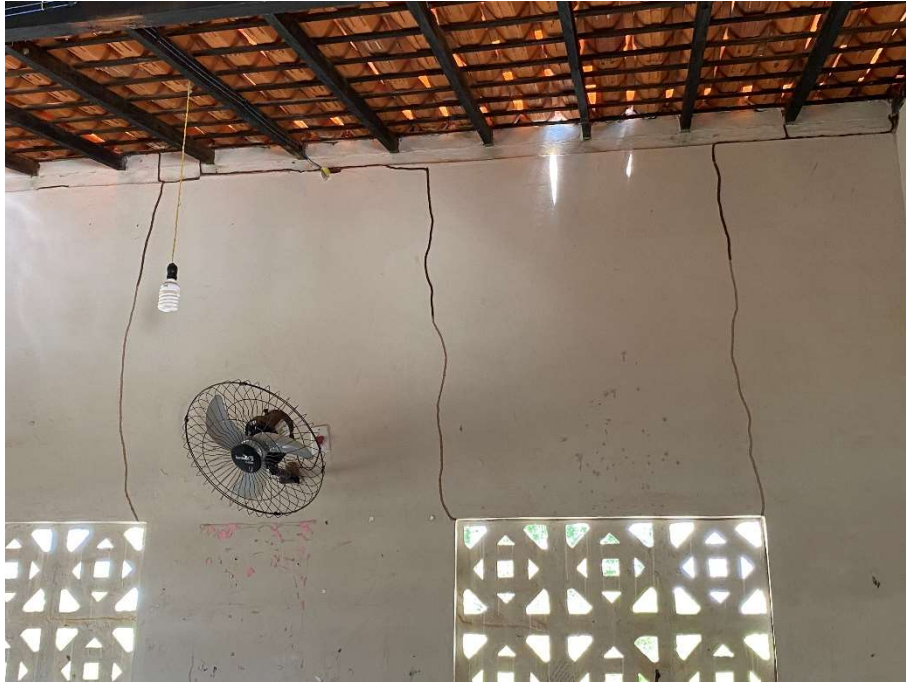
**Presença de cupins nas salas;**

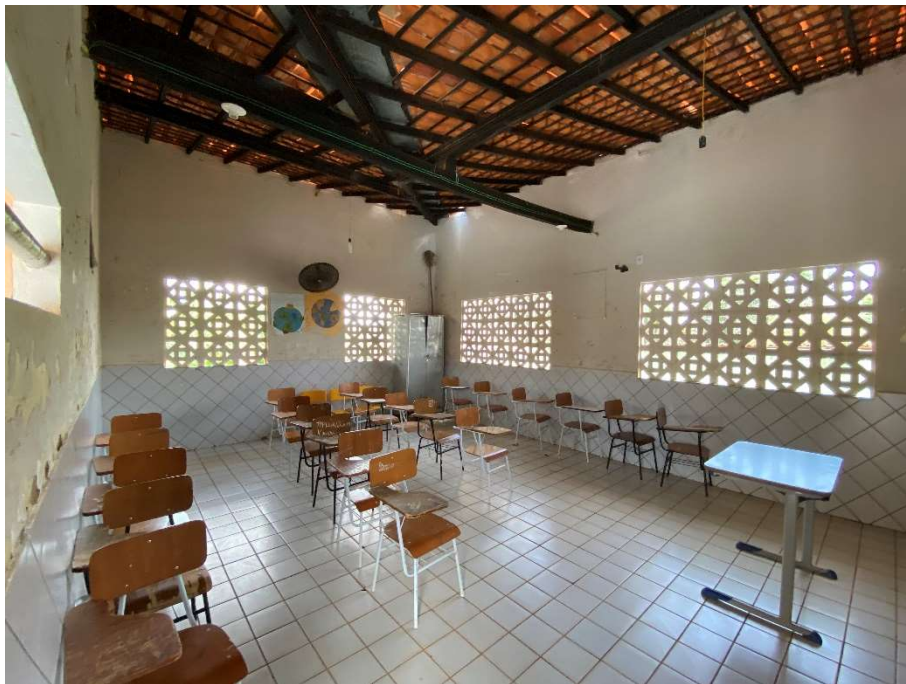
**Ausência de iluminação e ventilação adequada;**

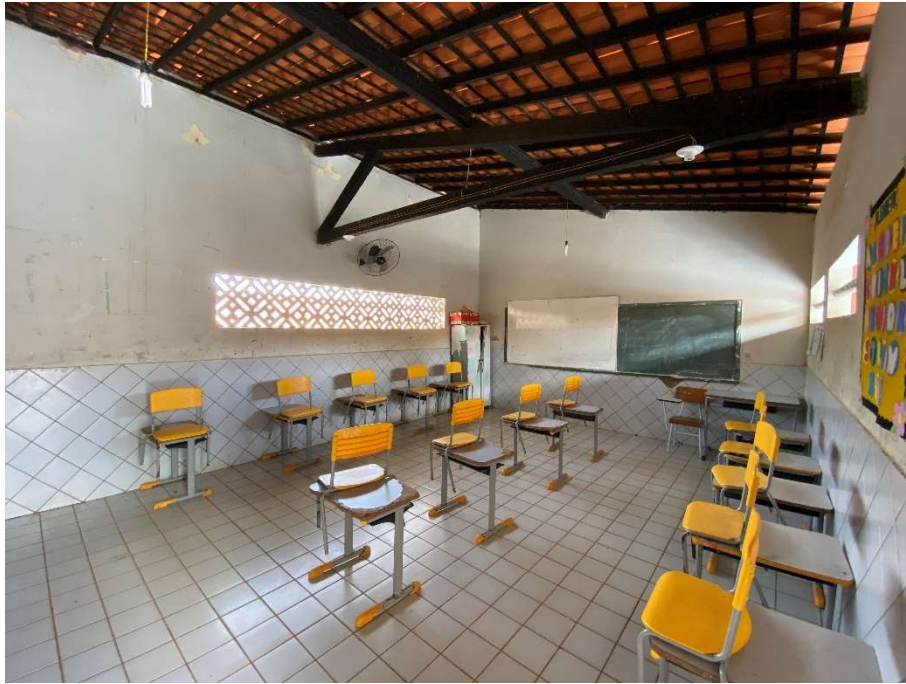
**Ausência de iluminação e ventilação adequada;**

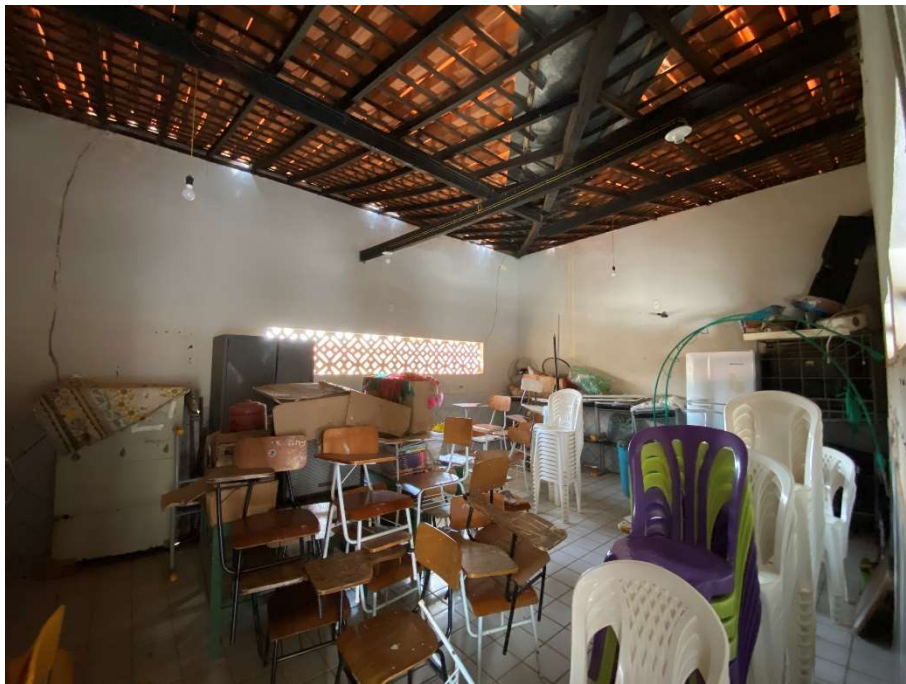
**Sala utilizada como depósito;**

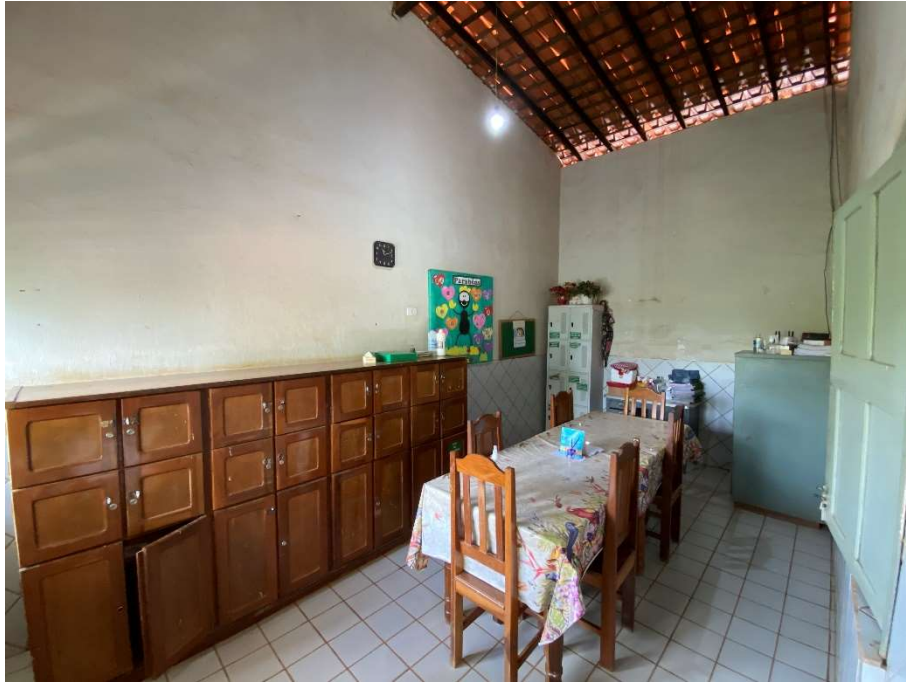
**Secretaria improvisada;**

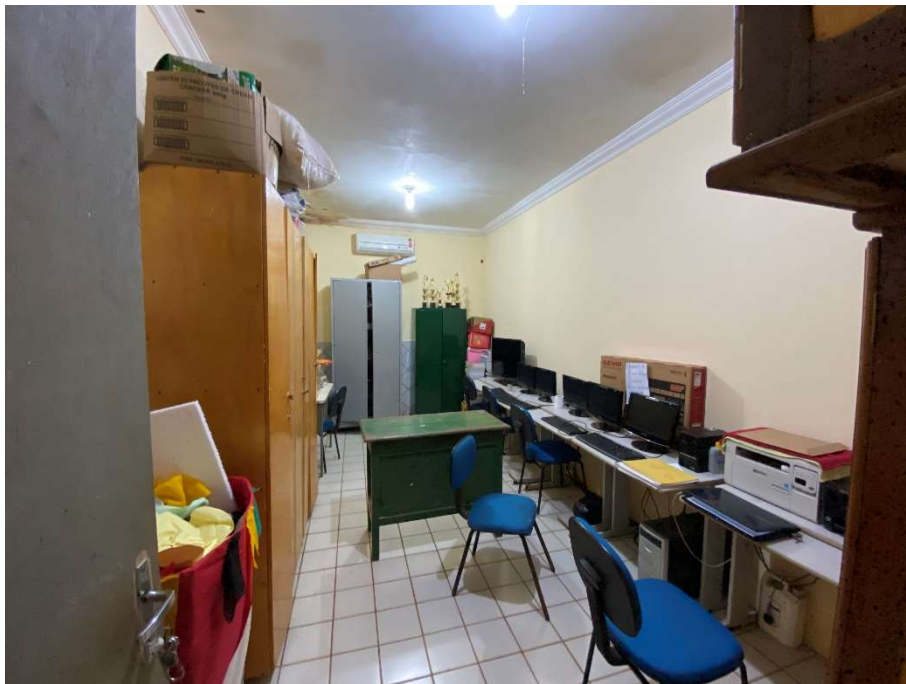
**Diretoria improvisada;**

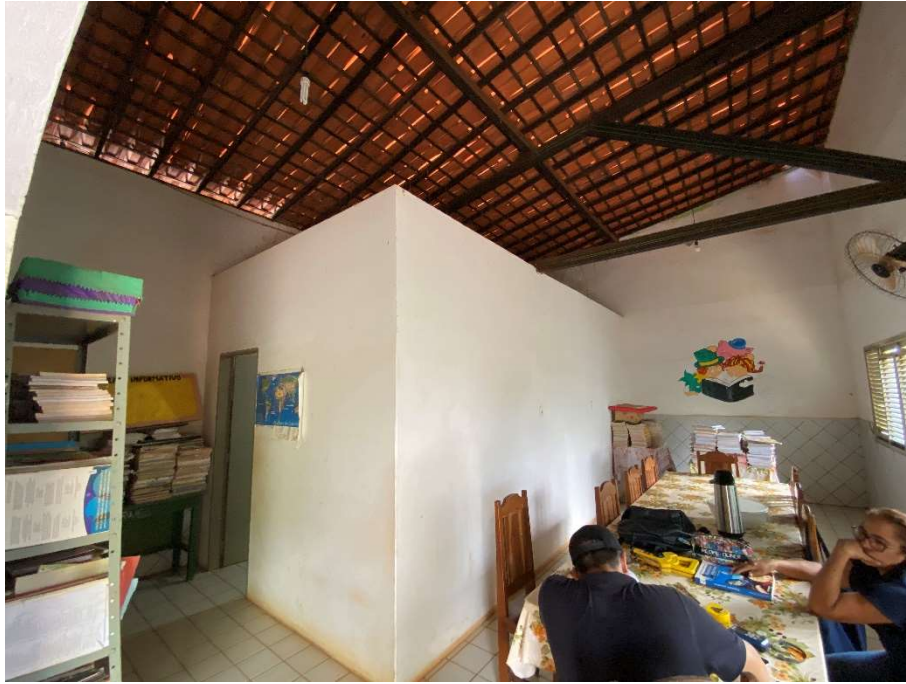
**Sala dos professores com ausência de ventilação;**

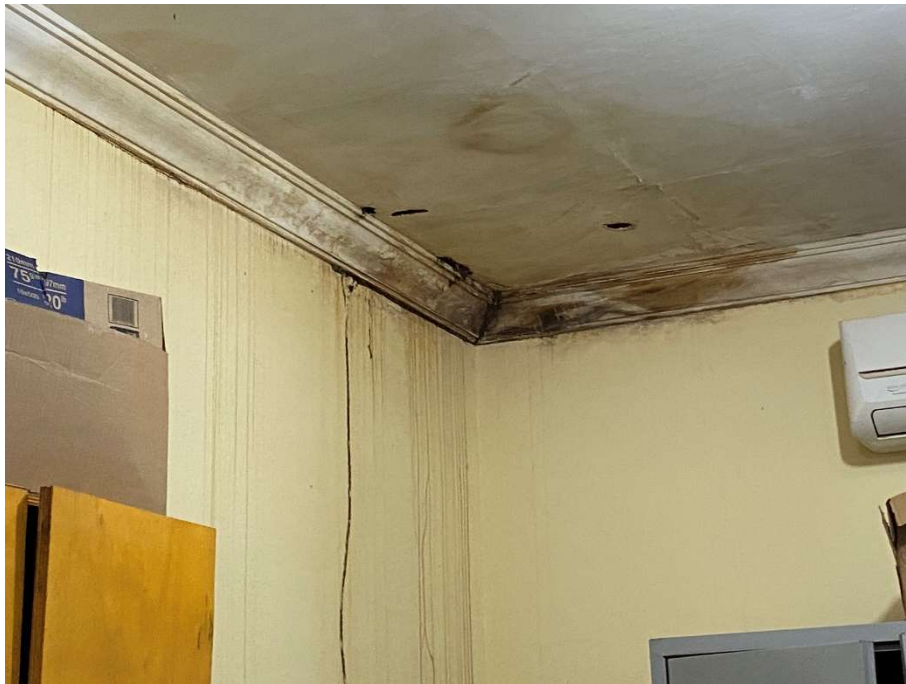
**Presença de morfo e bolor na diretoria;**

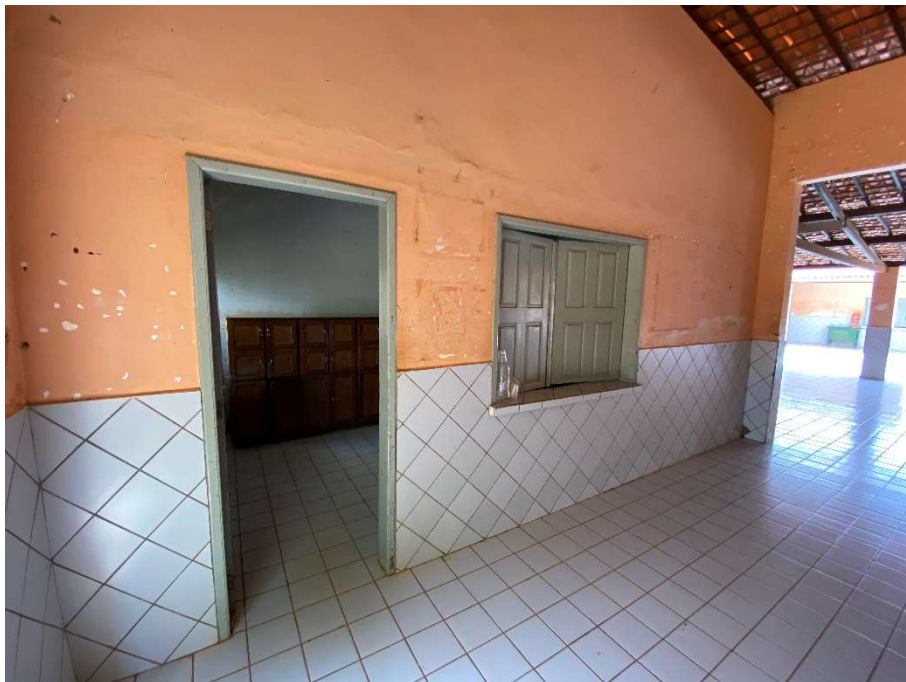
**Portas e janelas antigos e danificados;**

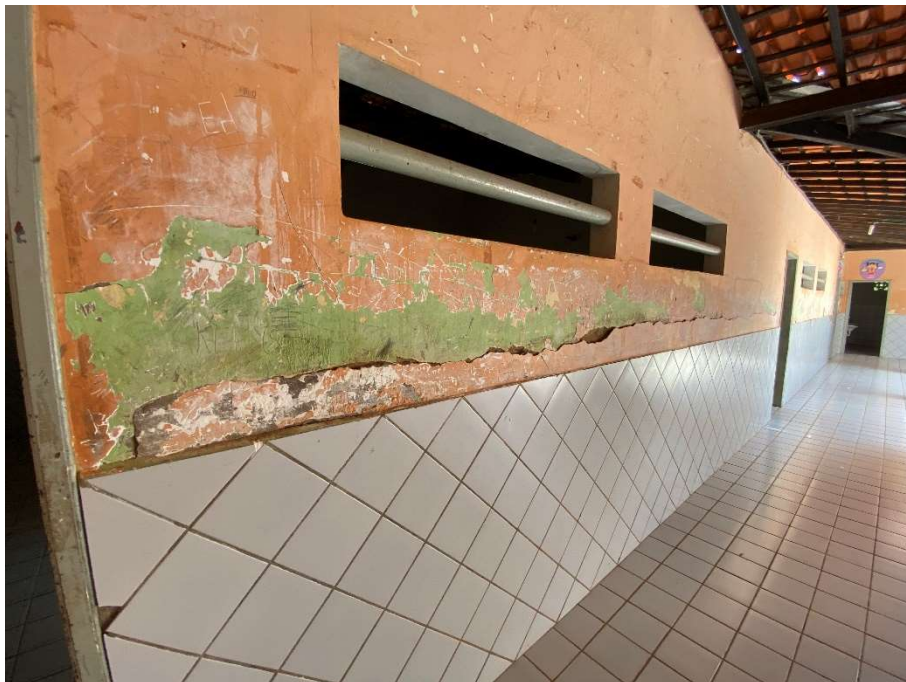
**Revestimento de parede arrancado/danificado;**

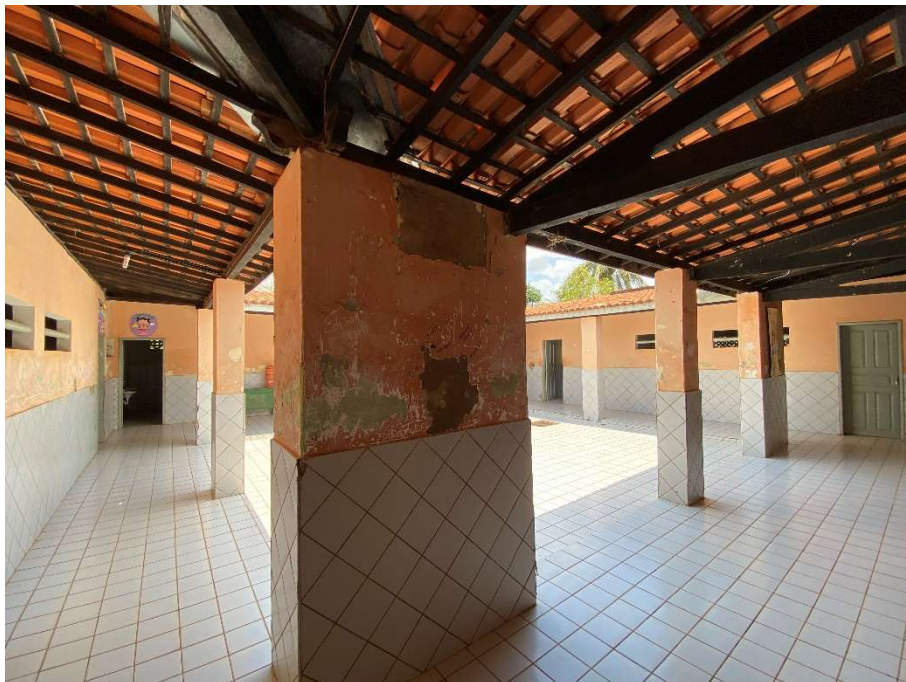
**Revestimento das colunas danificado;**

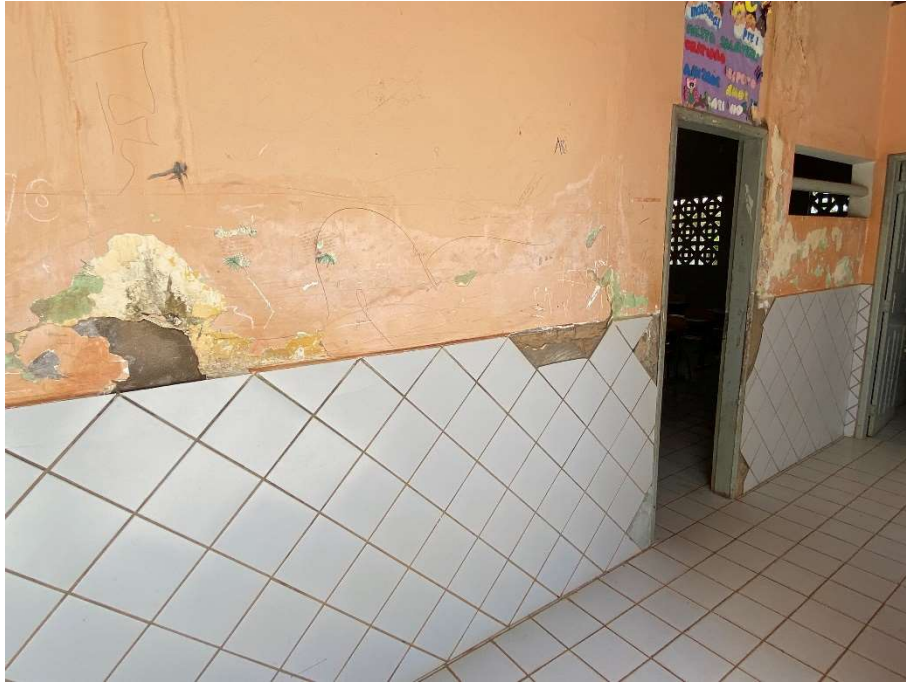
**Revestimento de parede danificado;**

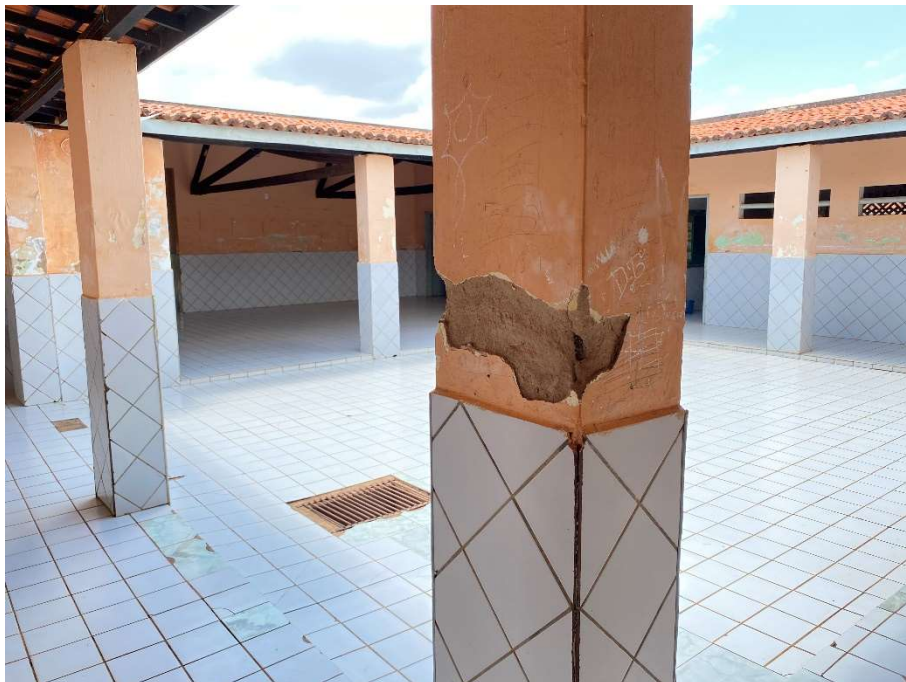
**Revestimento das colunas arrancado/quebrado;**

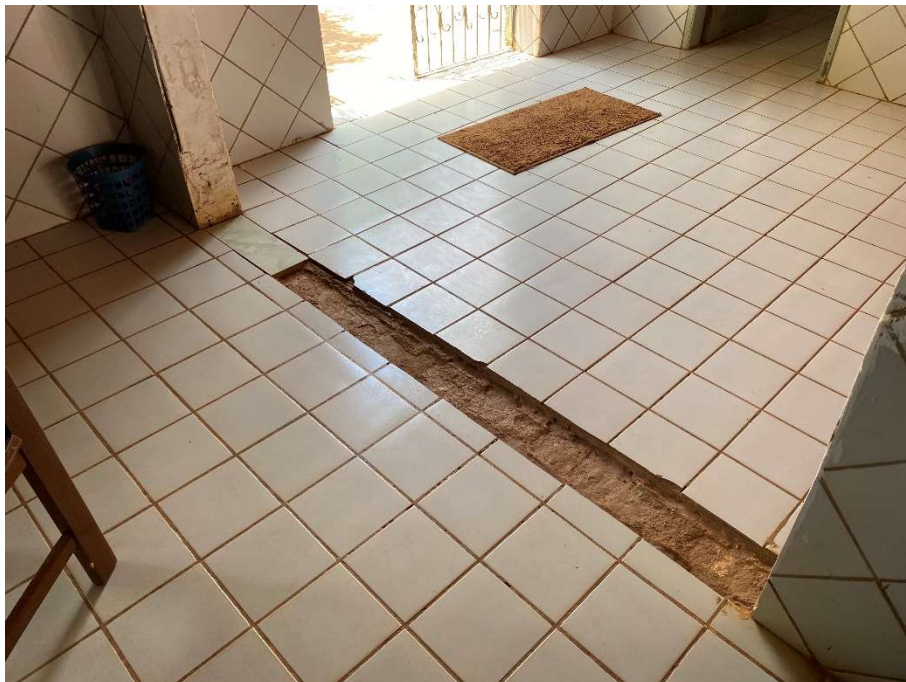
**Revestimento cerâmico arrancado/danificado;**

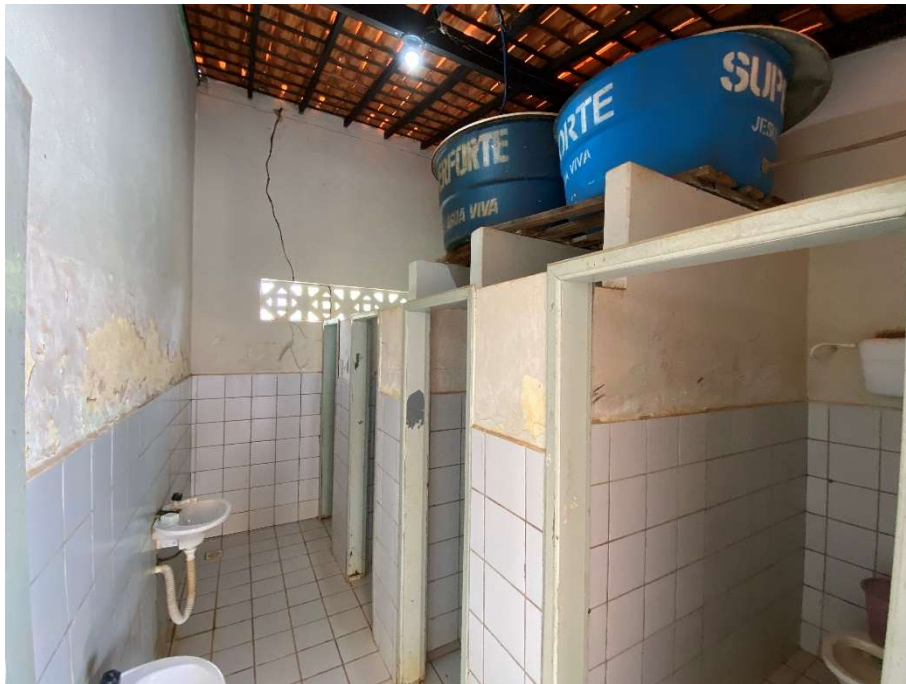
**Ausência de portas e presença de cupins nos banheiros;**

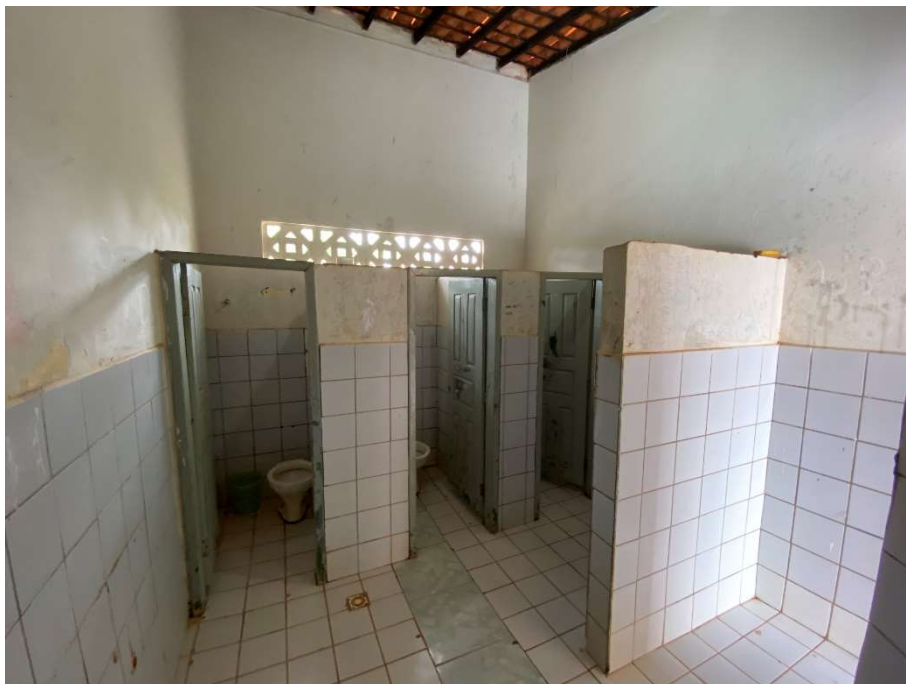
**Ausência de portas nos banheiros;**

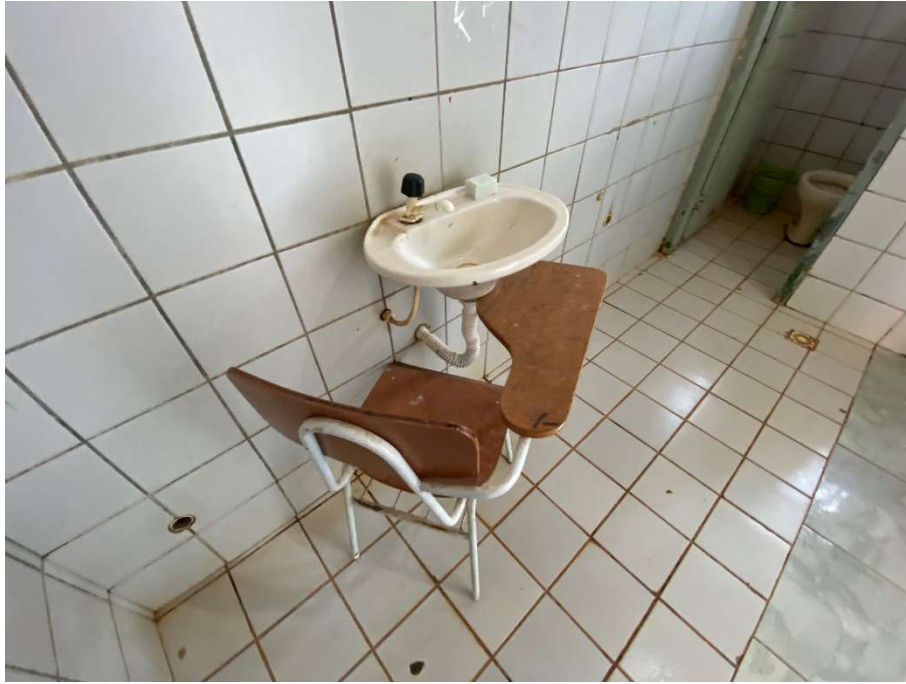
**Instalação hidráulica quebrada/danificada;**

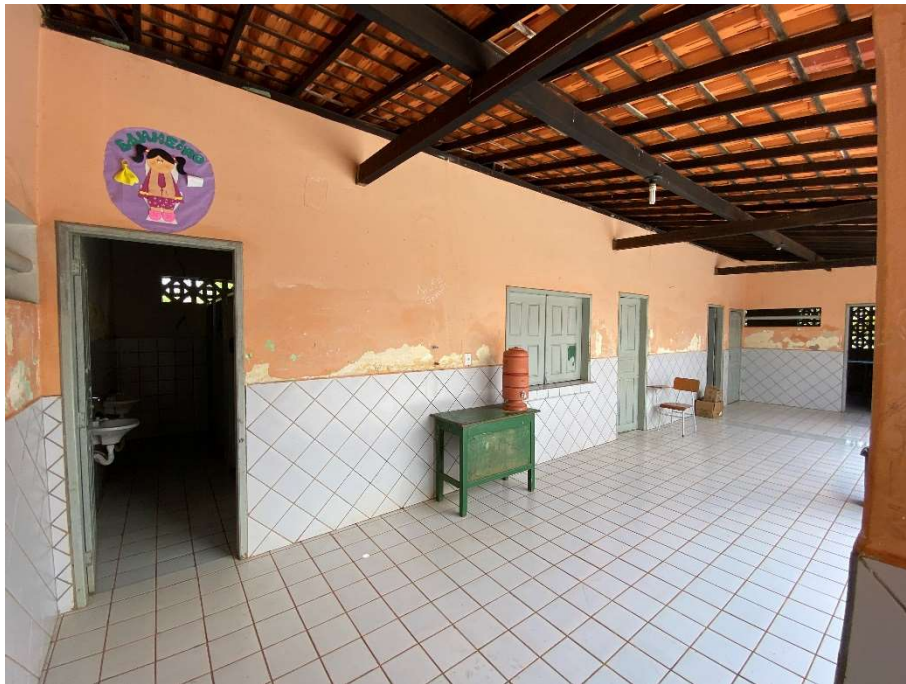
**Revestimento de parede danificado (Cantina);**

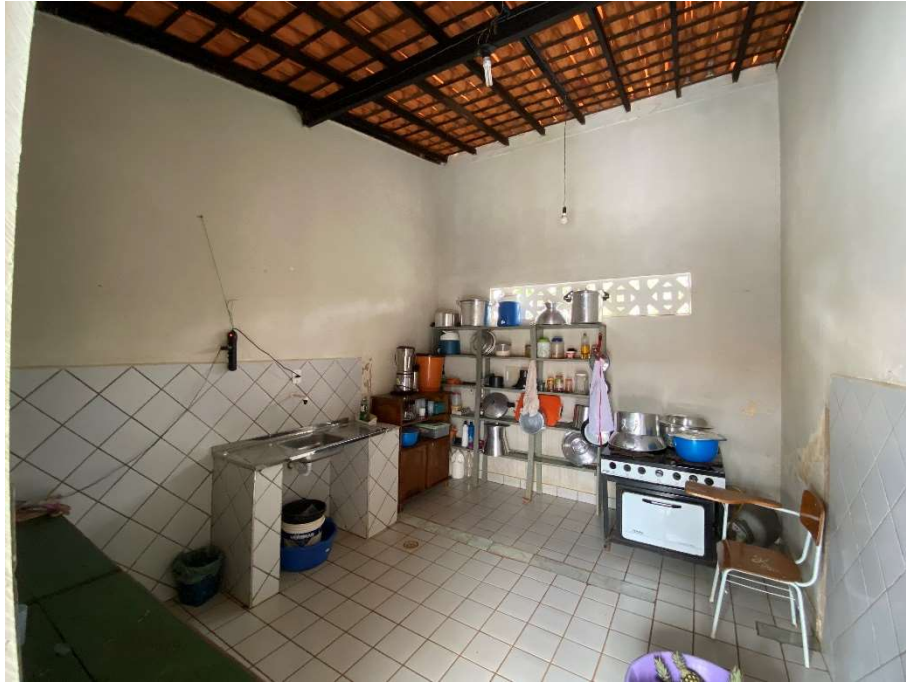
**Cozinha com ausência de mobiliário;**

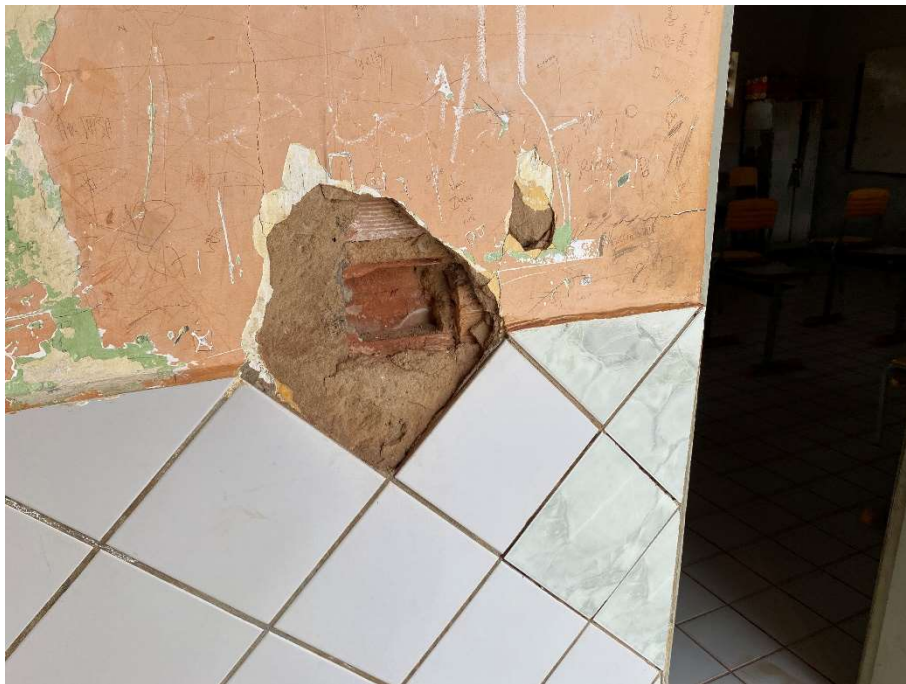
**Revestimento cerâmico arrancado/quebrado;**
