RELATÓRIO FOTOGRÁFICO DAS MANIFESTAÇÕES PATOLÓGICAS NAS ESCOLAS MUNICIPAIS DE BARRA DO CORDA – MA

U. I. VICENTE ALVES VIANA

CAIO DE SOUSA DA SILVA CREA – MA – 111794546-4

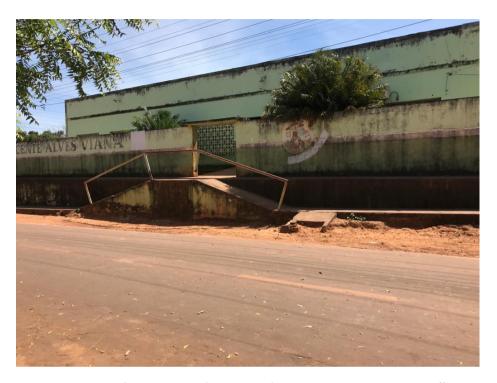
Revestimento de fachada frontal com descamação de revestimento;

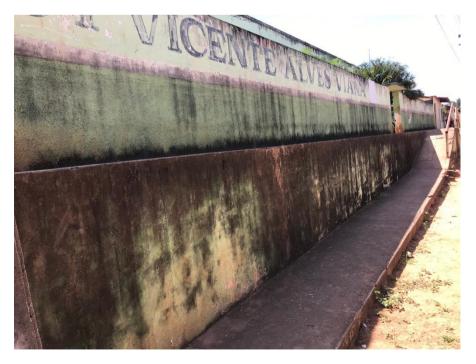
Calçada frontal com fissuras e infiltrações;

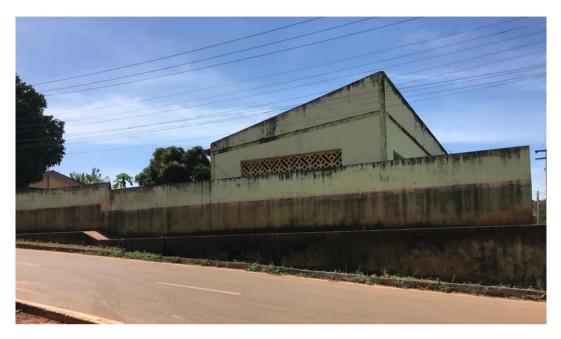
Revestimento de fachada lateral com descamação de revestimento;

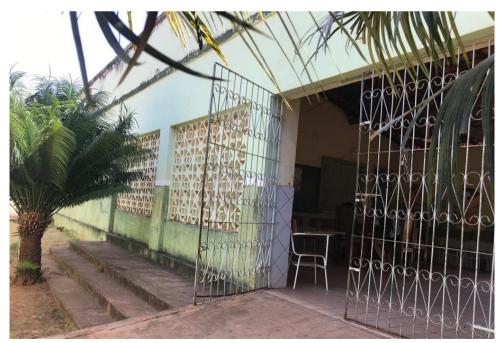
Paredes com escamação de revestimentos e portões com corrosão expostas;

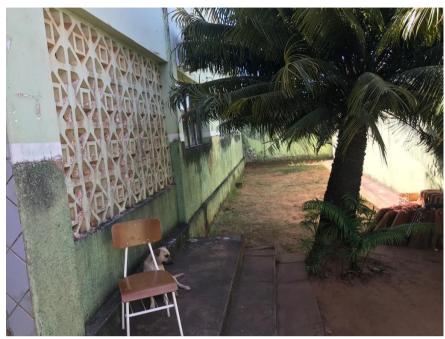
Parede lateral com descamação de revestimento e infiltrações;

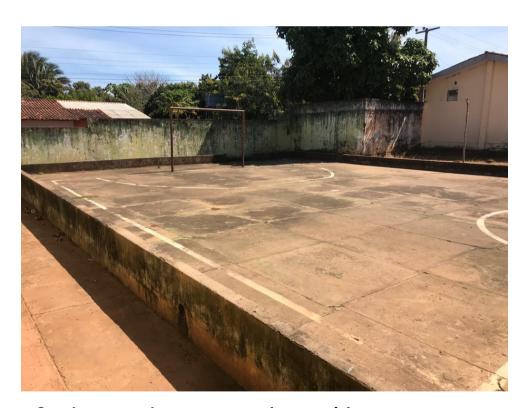
Quadra sem cobertura e sem piso propício para o esporte;

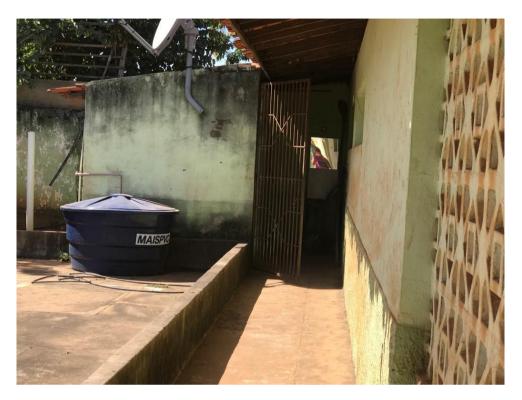
Sem estrutura da caixa d'água;

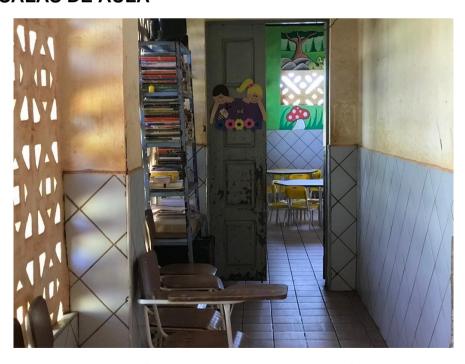
Estruturas com fissuras e portas das salas incompletas;

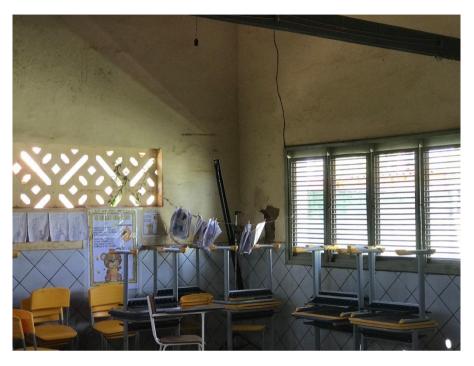
Paredes com escamação de revestimento e instação elétrica exposta;

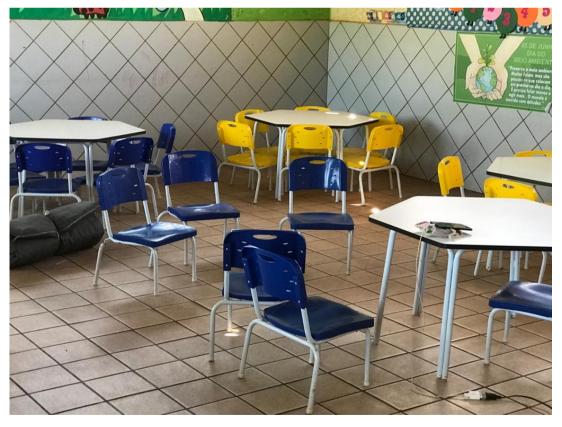
Piso cerâmico amarelados;

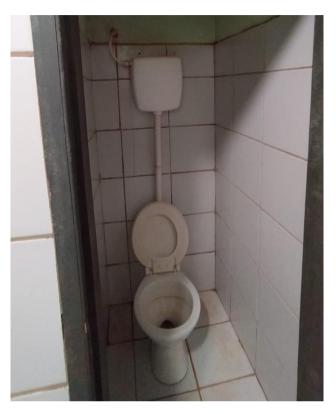
Sanitários com antigas instalações e mal funcionamento;

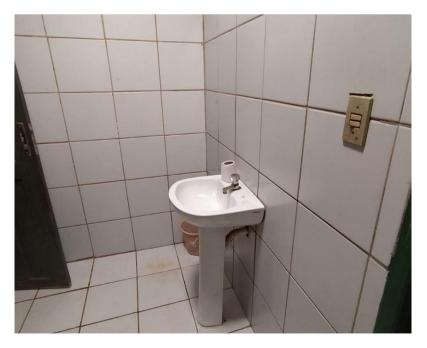
Lavatórios com mal funcionamento e em pouca quantidade;
